Über Planungen und Überraschungen

Ein Bericht über die Reparaturen am Bug des 15er Jollenkreuzers **La Habana** im Segelverein Potsdamer Adler (SVPA)

Von Hans-Peter Jakubowski und Raimund Krämer

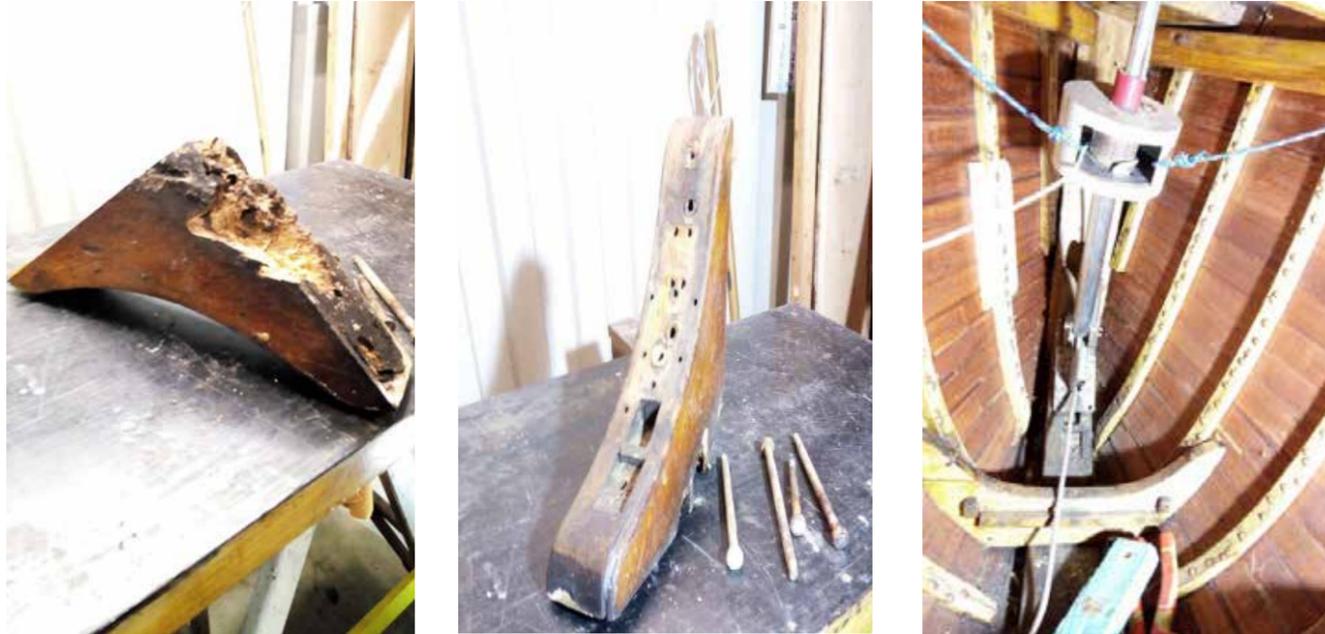
Nun wandert der Blick auf die kleinen Dinge. Da hing vorn am Bug ein Gummi raus, der sollte planmäßig ersetzt werden, mit Sabbatex, vorher etwas G4, so mein Ansinnen. Aber es kam anders als geplant. Der Gummi zog sich, Zentimeter für Zentimeter, raus aus dem Bug, die Farbe blätterte ab, das Holz rieselte. Der Bug war völlig morsch! Das Stevenknie hatte die Feuchtigkeit völlig ausgehöhlt; die einst erneuerten Außenteile hielten noch das zerbröselte Innere zusammen. Ja, auch die Kielblanke war auf den ersten 10 Zentimetern völlig rott. Die Überraschung war groß, der Schreck saß tief. Auf meinen alten Hocker überlegte ich, was ich da (noch) machen konnte?

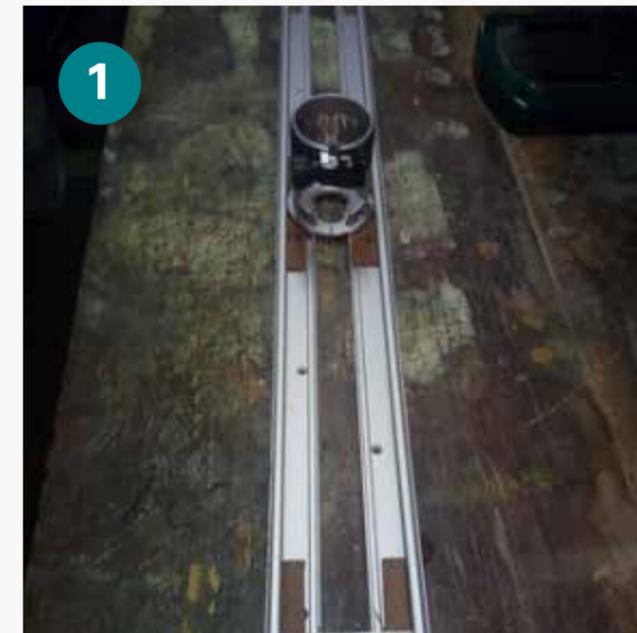
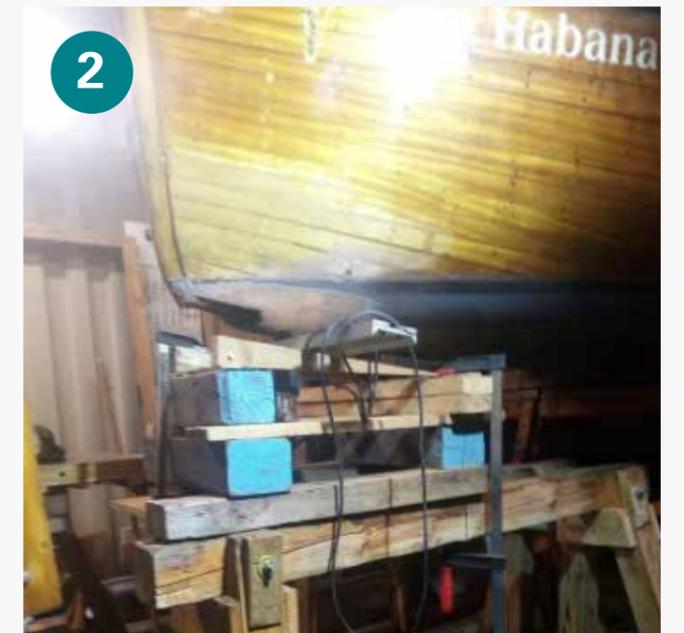
Ausgeführte Arbeiten: Fräsung über Kopf in der Sponung Kielbohle/Mahagoniplanke keilig 20x10 mm auf „0“ ca.: 190mm lg. rotte Stelle ca. 600mm von Steven bis vordere Kante des Spundes.

Spund: Eiche 20x12 mm konisch auf 20x6 mm angefertigt ca. 160 mm lg. Eingeklebt von Raimund mit Epoxy. Material: Eiche 20x18mm 300mm lg, Spund angefertigt, „Einsatzstück“ zwischen Steven und der Kielbohle (war rott). Wird mit der Doppelung, die auf der Innenseite bereits montiert/geklebt wurde, eingepasst und verklebt.

Spund: Eiche (Rest von der Restauration der Kielbohle am Heck zweites Stück 2019) 28x80mm konisch auf ca. 28x40mm ca. 250mm lg
Anmerkung: Die bisher ausgeführte Reparatur im Bereich Steven/Kielbohle wird mit einem Eichenstück 75x35mm konisch auf „0“ ca. 750mm lg abgedeckt (verklebt mit Epoxy), sodass die vorhandenen horizontalen Klebenähte und der kurze Spund abgedeckt wird. Es ergibt sich dadurch nur ein Stoß (Steven/Kielbohle), in dem Bereich wie er im Original gebaut war. Klotz/Spund für den Steven unten. Leider 2x Hirnholz in Längsschiffichtung, erforderlich für die Sponung der Planken, die dort wieder einlaufen sollen. Eiche 60x28 mm konisch auf 30x28 mm ca. 40 mm lg. Eingeklebt mit Epoxy. Material: Eiche 60x28mm, – 70mm lg Beistellung, Material: Eiche 60x28mm – 70mm lg Beistellung

Anmerkung: Klotz/Spund wird mit einem Holzdübel 5 mm Kiefer mit dem Steven in senkrechter Richtung zusätzlich verklebt. In horizontaler Richtung ebenfalls ein Holzdübel Kiefer. (Scheidenagel) an der Stelle wo der Steven und die Kielbohle sich Treffen.
