Über Planungen und Überraschungen

Ein Bericht über die Reparaturen am Bug des 15er Jollenkreuzers **La Habana** im Segelverein Potsdamer Adler (SVPA)

Von Hans-Peter Jakubowski und Raimund Krämer

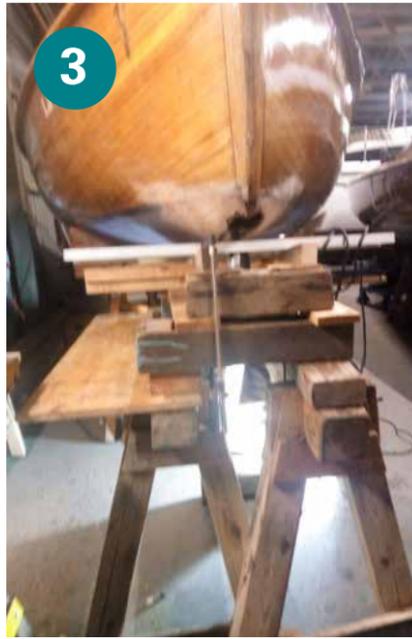
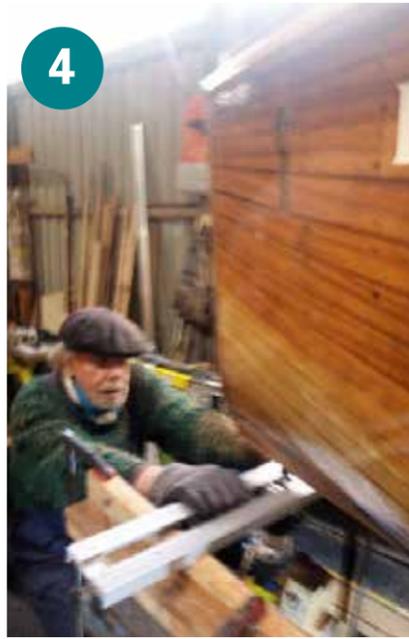
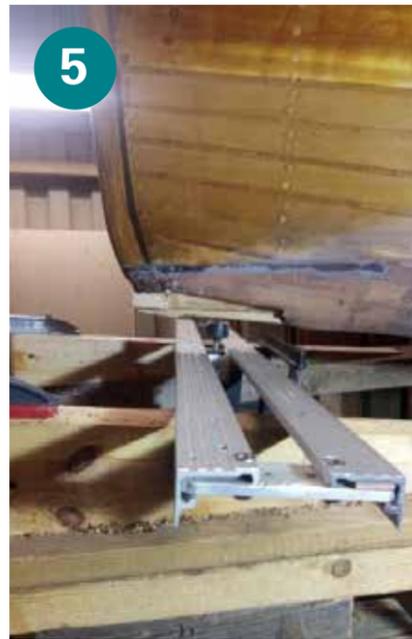
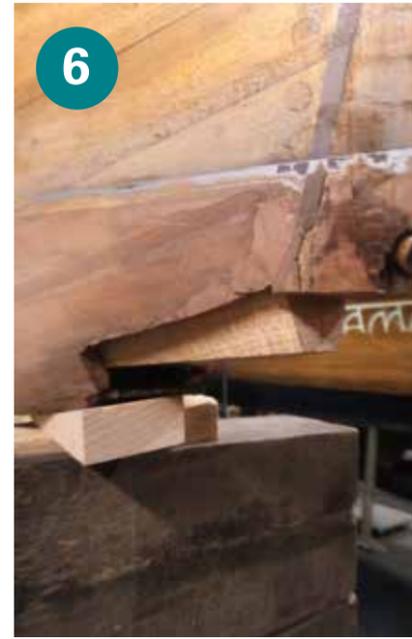
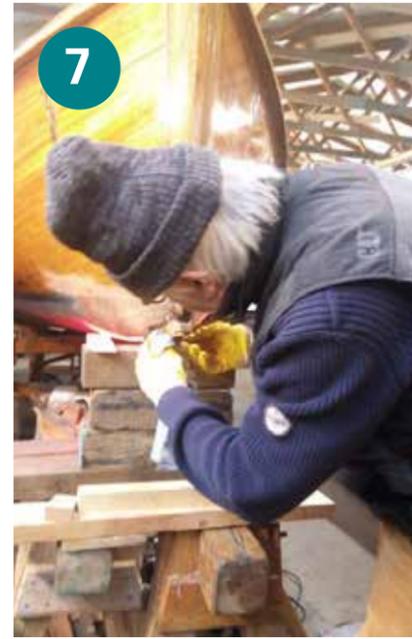
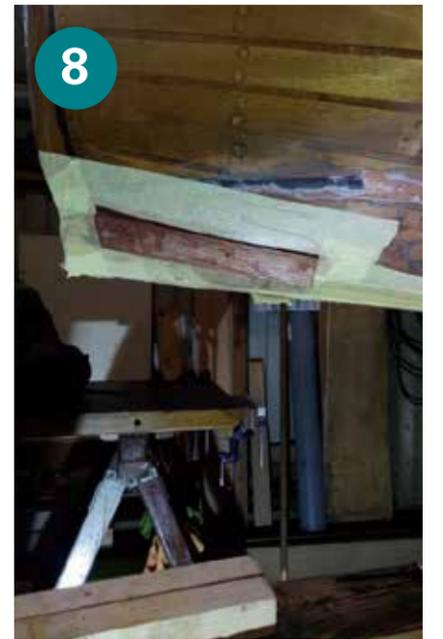
Ausgeführte Arbeiten: Fräsung über Kopf in der Sponung Kielbohle/Mahagoniplanke keilig 20x10 mm auf „0“ ca.: 190mm lg. rotte Stelle ca. 600mm von Steven bis vordere Kante des Spundes.

Spund: Eiche (Rest von der Restauration der Kielbohle am Heck zweites Stück 2019) 28x80mm konisch auf ca. 28x40mm ca. 250mm lg
Anmerkung: Die bisher ausgeführte Reparatur im Bereich Steven/Kielbohle wird mit einem Eichenstück 75x35mm konisch auf „0“ ca. 750mm lg abgedeckt (verklebt mit Epoxy), sodass die vorhandenen horizontalen Klebenähte und der kurze Spund abgedeckt wird. Es ergibt sich dadurch nur ein Stoß (Steven/Kielbohle), in dem Bereich wie er im Original gebaut war. Klotz/Spund für den Steven unten. Leider 2x Hirnholz in Längsschiffichtung, erforderlich für die Sponung der Planken, die dort wieder einlaufen sollen. Eiche 60x28 mm konisch auf 30x28 mm ca. 40 mm lg. Eingeklebt mit Epoxy. Material: Eiche 60x28mm, – 70mm lg Beistellung, Material: Eiche 60x28mm – 70mm lg Beistellung

Spund: Eiche 20x12 mm konisch auf 20x6 mm angefertigt ca. 160 mm lg. Eingeklebt von Raimund mit Epoxy. Material: Eiche 20x18mm 300mm lg, Spund angefertigt, „Einsatzstück“ zwischen Steven und der Kielbohle (war rott). Wird mit der Doppelung, die auf der Innenseite bereits montiert/geklebt wurde, eingepasst und verklebt.

Anmerkung: Klotz/Spund wird mit einem Holzdübel 5 mm Kiefer mit dem Steven in senkrechter Richtung zusätzlich verklebt. In horizontaler Richtung ebenfalls ein Holzdübel Kiefer. (Scheidenagel) an der Stelle wo der Steven und die Kielbohle sich Treffen.

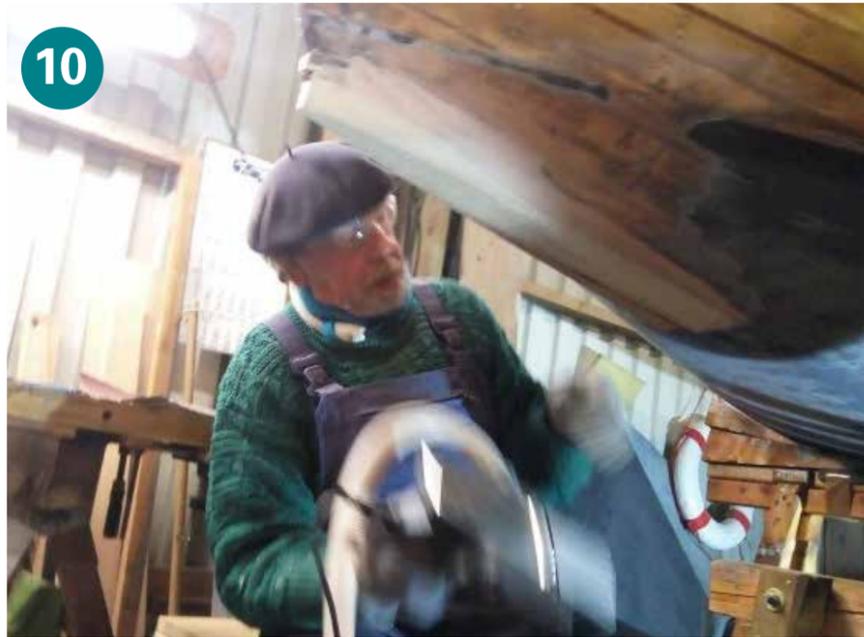
Anmerkung: In der Wrange einen Vierkantnagel entdeckt, zum Glück vor dem Hobeln der Flächen für die Doppelung. Messer des Hobels wäre mal wieder dahin. Nagel ausgebohrt (Kerbstiftbohrer „Eigenanfertigung“ gesehen bei Folke-Boot Lill FKY) 20mm Sackloch gebohrt ca. 8 mm tief wird mit 20 mm Pfropfen verschlossen. Eingeklebt mit 5 Minuten-Epoxy, um gleich weiter arbeiten zu können. Wrange an den Enden plan auf einer Länge von ca. 90 mm/150 mm gehobelt. Vorrichtung zwecks Verklebung der Doppelungen an die Wrange erstellt. Teile mit Epoxy verklebt. Hohlräume (Lunker), Löcher von Nägeln und eine „trockene“ Verklebung eines Spundes mit Epoxy ausgespachtelt.

Ausgeführte Arbeiten: Gewinde M 8 auf drei Bolzen nachgeschnitten und um ca. 20 mm verlängert gemäß der Maße des „neuen“ Steven Knies. Bolzen Stevenknie/Kielbohle 5 Bohrungen erneut die Längen ermittelt. Tabelle erstellt für die Bestellung der fehlenden Muttern und Scheiben und Rundmaterial Ø 8 mm ca. 350 mm lg bei der Firma Dauelsberg in Delmenhorst. Bodenwrange „Vorschiff“: die Kontur zum Rumpf ausgemessen. Die Wrange sitzt nicht an derselben Stelle (10 mm nach hinten verrückt) ca. 8 mm/12 mm an den Enden jetzt Luft. Bereich wird aufgedoppelt. 1 zu 1 die Kontur der Wrange auf DIN A3

übertragen zwecks Ermittlung der erforderlichen Aufdoppelung. Material: Eiche 38 mm x 14 mm ca. 160 mm lg, 38 mm x 10 mm ca. 100 mm lg angefertigt.
